RELAZIONE GEOLOGICA

Variante Strutturale n. 02/10 al PRGC
- Valutazione puntuale Condizioni di edificabilità-

Comune di PIASCO

Novembre 2011

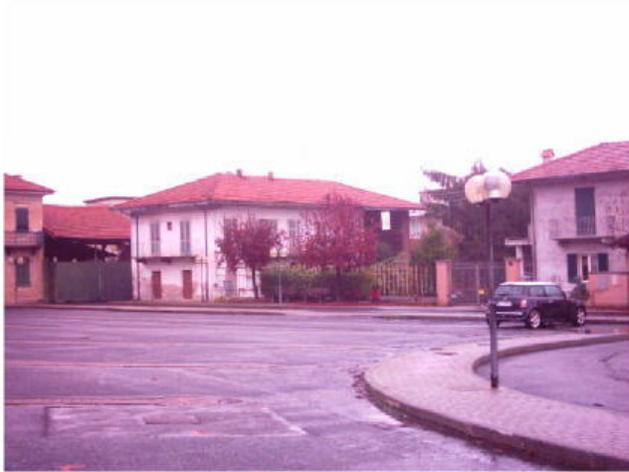
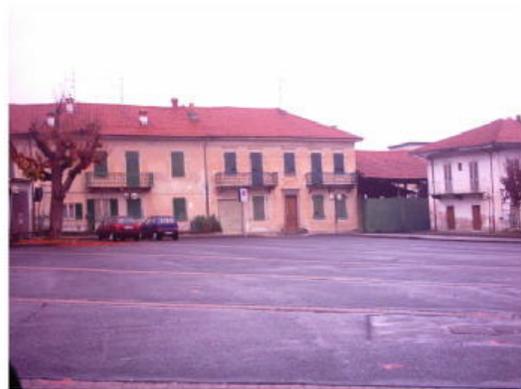
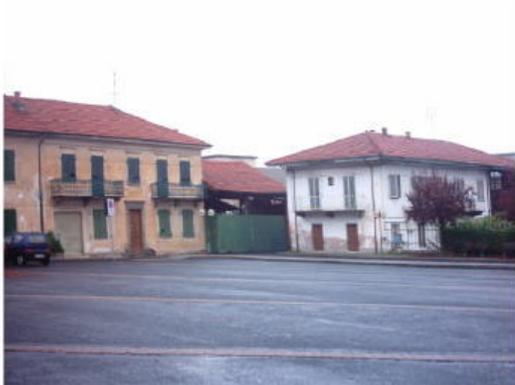
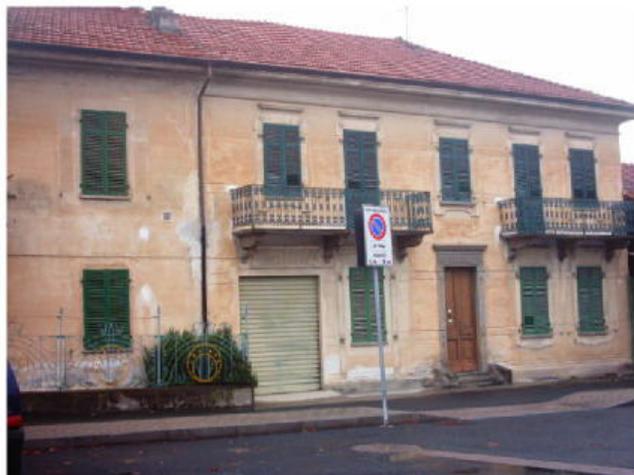
AREA URBANISTICA Oggetto n.2	agricola
IDONEITA' ALL'UTILIZZ. URBANISTICA	CLASSE I

CARATTERI GEOMORFOLOGICI *ambito a morfologia regolare*, depositi fluviali ghiaiosi e sabbioso – limosi , medio - recenti;

ACCLIVITA' MEDIA *superficie pianeggiante, con valori stimati fra 0° e 5°*

LITOLOGIA *depositi fluviali medio - recenti ricoperti da livelli sabbioso –limosi con potenze medie di 1 – 2 m che passano in profondità a ghiaie sabbiose con ciottoli eterometrici..*

La Bealera irrigua incanalata (lato Nord) ha sedime comunale.

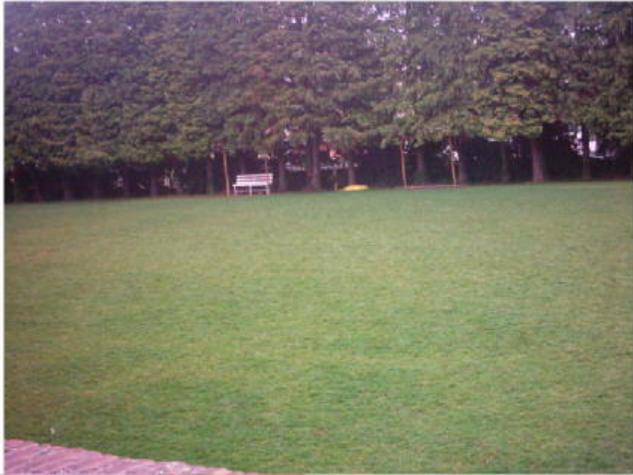
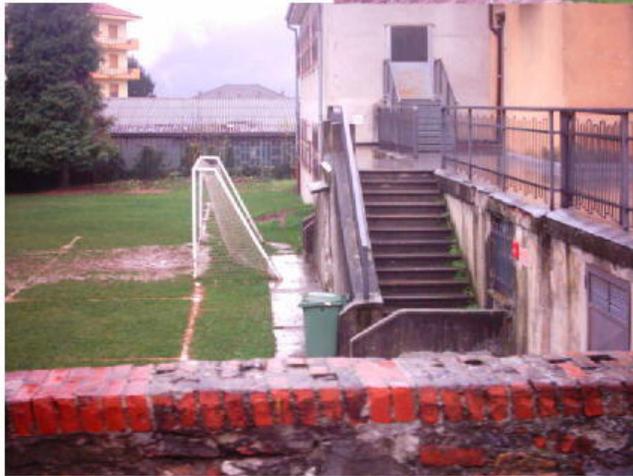
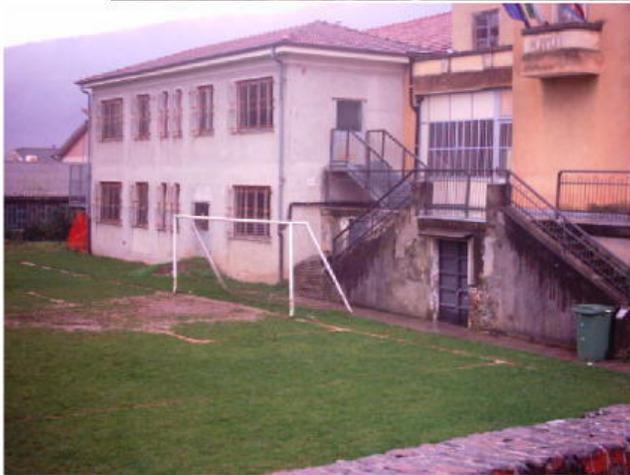
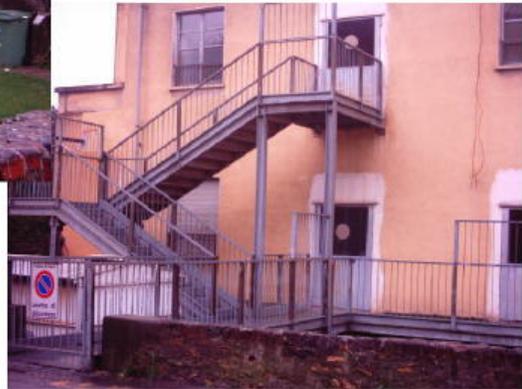
AREA URBANISTICA Oggetto n.4	agricola
IDONEITA' ALL'UTILIZZ. URBANISTICA	CLASSE II-3 indifferenz

ACCLIVITA' MEDIA *superficie terrazzata artificialmente, ma con versante retrostante mediamente acclive con valori stimati fra 8° e 15°*

SCORCI DEL VERSANTE RETROSTANTE CON AFFIORAMENTO ROCCIOSO A PIANO CAMPAGNA

- **Categoria di sottosuolo (DM 14/01/08) :A;**
- **Categoria Topografica: T2;**
- **Il settore retrostante il terrazzamento artificiale è costituito da un vasto affioramento roccioso (gneissico) alquanto omogeneo e compatto, inclinato mediamente di circa 10° verso SE (vedere foto).**

- Si ritiene possibile anche considerare in classe 2 il versante retrostante che, seppur acclive, presenta il substrato roccioso affiorante, e quindi è dotato di **stabilità e caratteristiche geotecniche del piano di fondazione eccellenti**. Semmai potrà essere difficoltoso lo scavo per

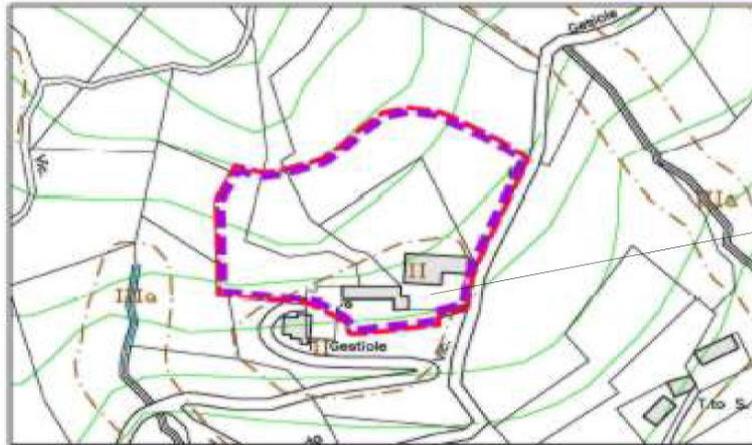
PRG Vigente

ATTUALE CLASSE 2

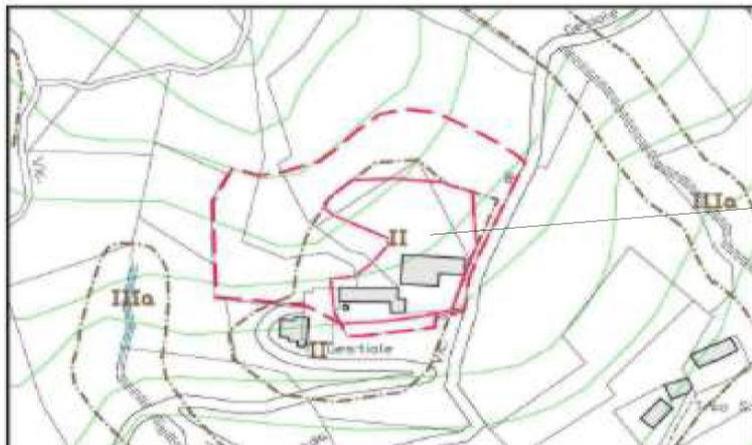
PRG Variante

NUOVA PERIMETRAZIONE DELLA CLASSE 2

La nuova perimetrazione della classe 2 dovrà consentire esclusivamente la rilocalizzazione della volumetria esistente.

-L'areale ridefinito in classe 2 sarà **utilizzato esclusivamente per la eventuale ricocalizzazione** della volumetria già esistente sul lato S, a ridosso della strada comunale e non per un'area di nuovo impianto.
